RZUT WIEŻY DACHOWEJ STAN ISTNIEJĄCY 1:100

"JATRA" P.U.H. Andrzej Jarosz tel/fax 81 7449233, www.jatra.com.pl, info@jatra.com.pl	
OBIEKT	OPINIA MYKOLOGICZNA – BUDYNEK RATUSZA PRZY UL. RYNEK 1 W SOŁCU NAD WISŁĄ
INWESTOR	OPINIA MYKOLOGICZNA – BUDYNEK RATUSZA PRZY UL. RYNEK 1 W SOŁCU NAD WISŁĄ
TRZECI OPRACOWANA	OPINIA MYKOLOGICZNA – BUDYNEK RATUSZA PRZY UL. RYNEK 1 W SOŁCU NAD WISŁĄ
PROJEKTOWAŁ	OPINIA MYKOLOGICZNA – BUDYNEK RATUSZA PRZY UL. RYNEK 1 W SOŁCU NAD WISŁĄ
SPRAWDZIŁ	OPINIA MYKOLOGICZNA – BUDYNEK RATUSZA PRZY UL. RYNEK 1 W SOŁCU NAD WISŁĄ
OPRACOWAŁ	OPINIA MYKOLOGICZNA – BUDYNEK RATUSZA PRZY UL. RYNEK 1 W SOŁCU NAD WISŁĄ
DATA STYCZEŃ 2010	
SKALA 1:100	
NR RYS. 2

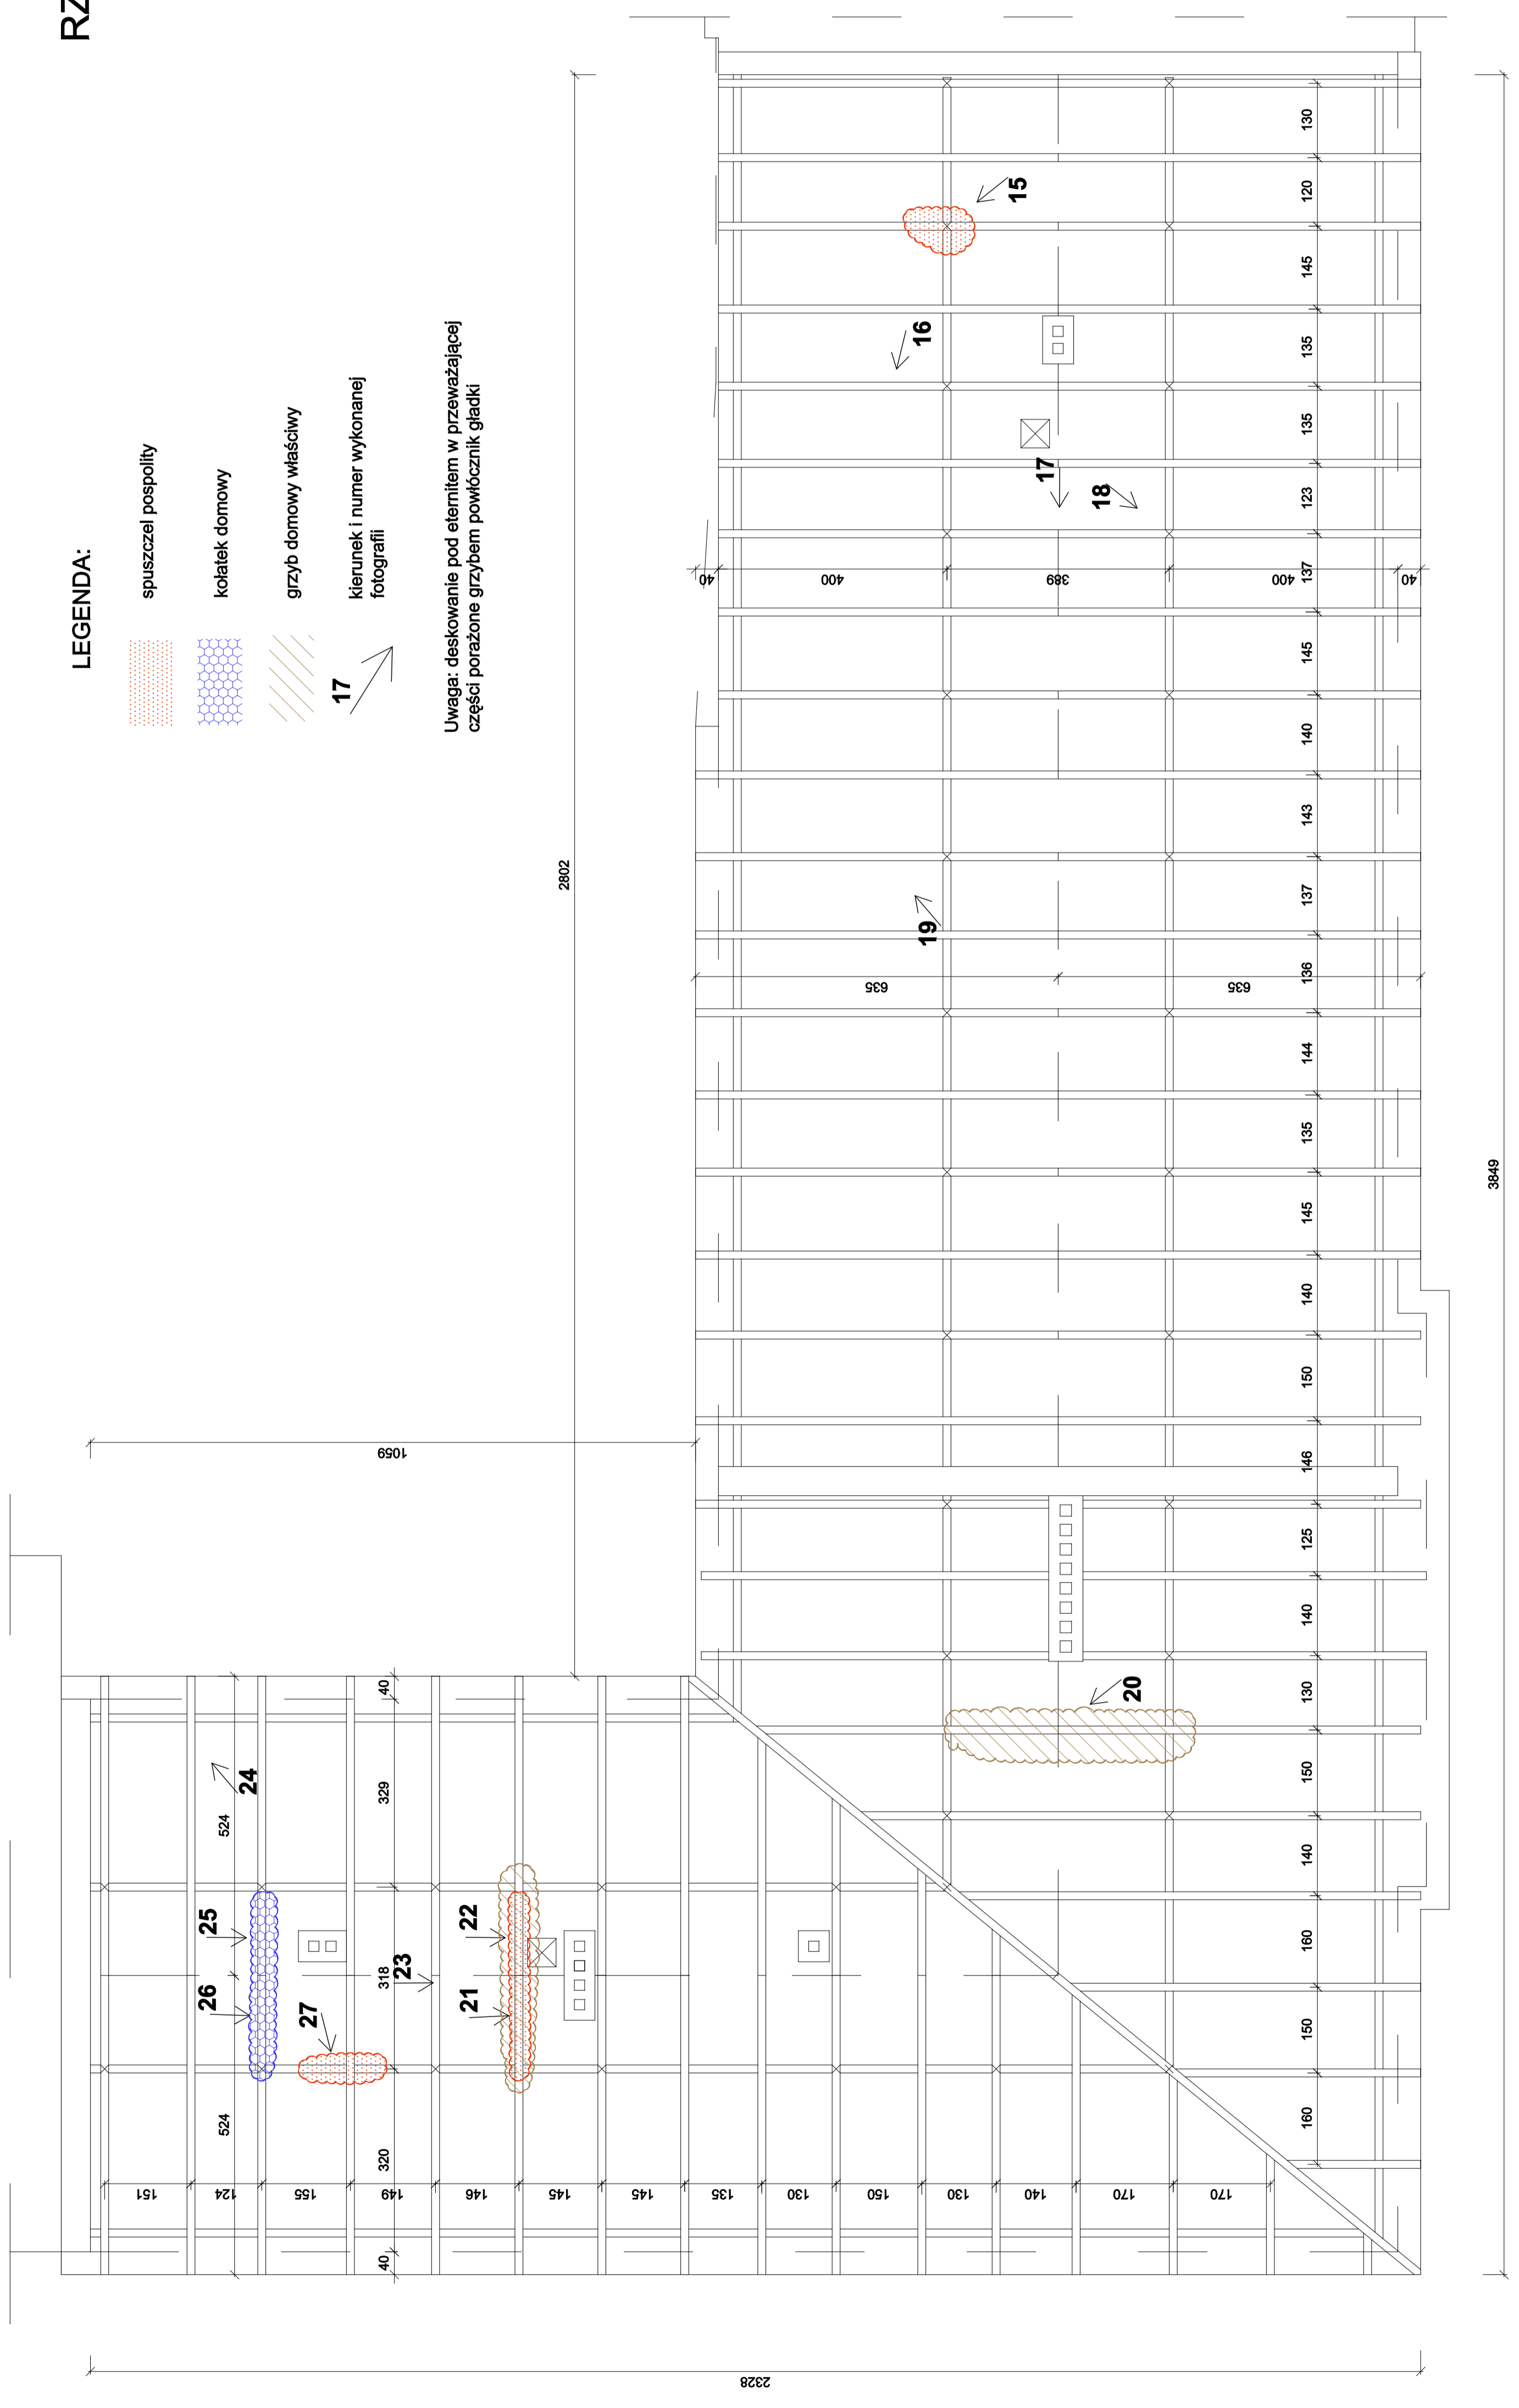
spuszczel pospolity
 -

kolatek domowy
 -

grzyb domowy właściwy
 -

Uwaga: deskowanie pod eternitem w przeważającej części porażone grzybem powłócznik gładki
